Innameprotocol Myleasecar MLC-1.4 01-04-2024

Het Innameprotocol

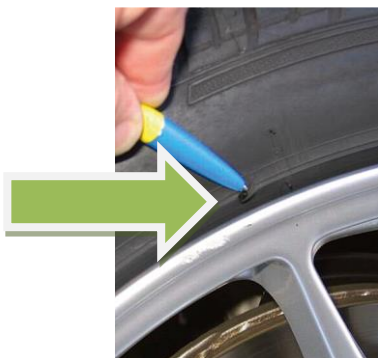
Geaccepteerd:

- Winterbanden in de periode oktober t/m maart op originele velgen
- Kleine beschadigingen waarbij canvas niet zichtbaar is

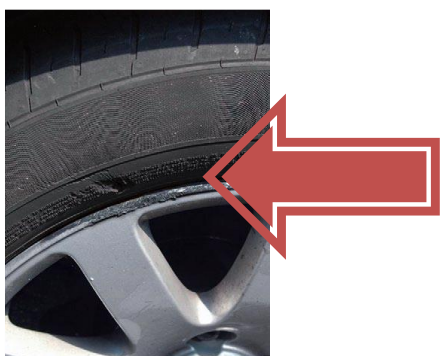
Niet geaccepteerd:

- Winterbanden in de periode april t/m september
- Beschadigde banden, bijvoorbeeld scheuren waarbij het canvas van de band zichtbaar is
- Uitstulpingen aan de buitenkant van de band

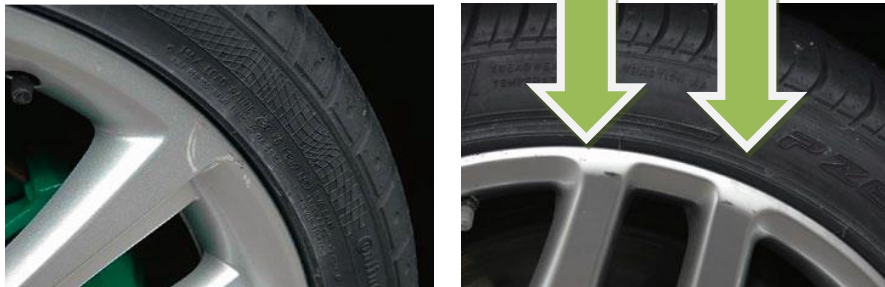
Geaccepteerd:

- Krassen/beschadigingen op velgen en wioldoppen, zolang de velgen niet vervormd zijn of de wioldoppen gescheurd dan wel ernstig beschadigd zijn
- Origineel geleverde (lichtmetalen) velgen

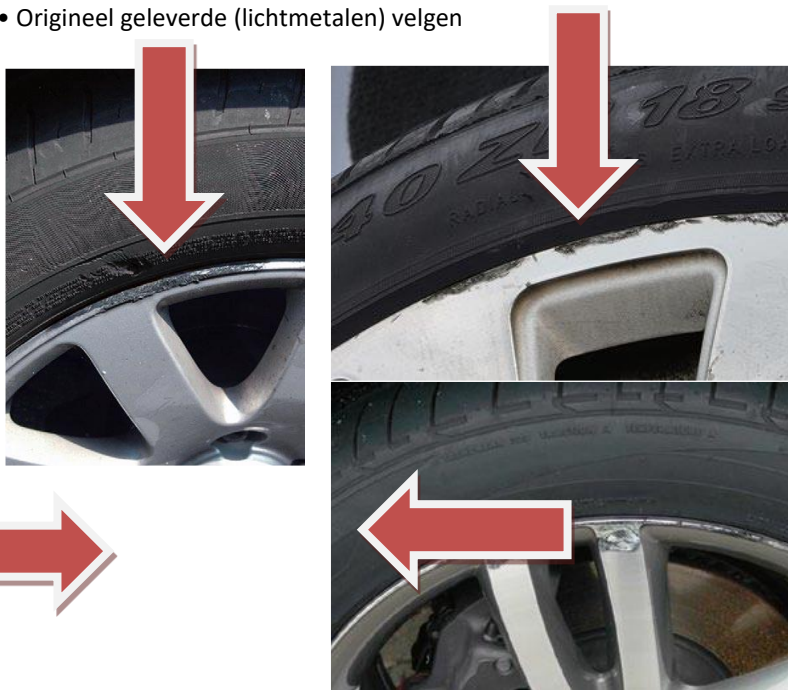
Niet geaccepteerd:

- Ernstige krassen/beschadigingen op de velgen en wioldoppen of vervorming van de velgen
- Stalen velgen met winterbanden als auto geleverd is met lichtmetalen velgen
- Niet originele velgen

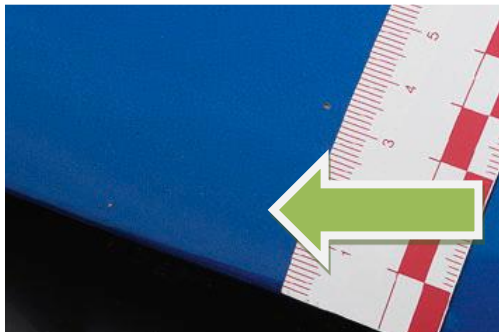
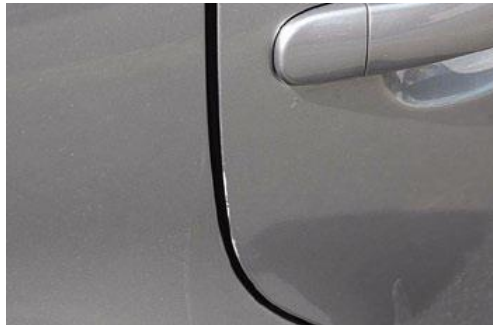
Geaccepteerd:

- Ondiepe krassen die door polijsten verdwijnen (tip: maak de kras nat, is deze dan niet meer zichtbaar, dan is polijsten mogelijk)
- Kras met een maximale lengte van 10 cm, maximaal één per carrosseriedeel
- Steenslag op carrosserie door normaal gebruik met een maximale doorsnede van 2 mm
- Lichte krassen op dakreling als gevolg van dak- dragers
- Lichte lakschade op achterste deurrand.
- Ondiepe krassen of schaafplekken niet langer dan 5 cm die nog weg te polijsten zijn op de zijspiegels

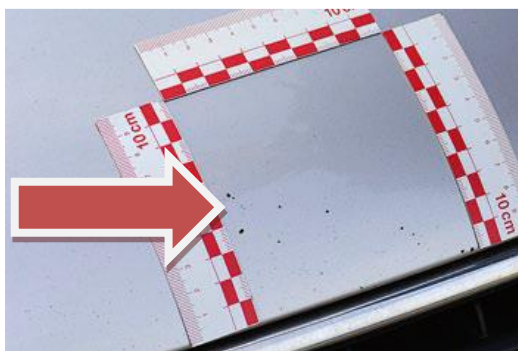
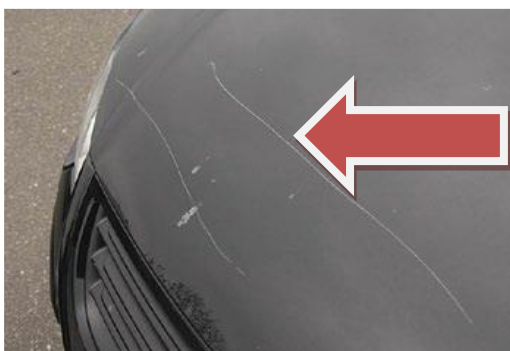
Niet geaccepteerd:

- Diepe krassen en schaafplekken die door polijsten niet verdwijnen
- Krassen met een lengte van meer dan 10 cm
- Meer dan één kras per carrosseriedeel
- Aantasting van de lak (o.a. door vogelpoep of bestickering)
- Meer dan 5 steeninslagen per 10cm²
- Onvakkundig herstelde delen
- Diepe krassen of schaafplekken langer dan 5 cm die niet weg te polijsten zijn op de zijspiegels

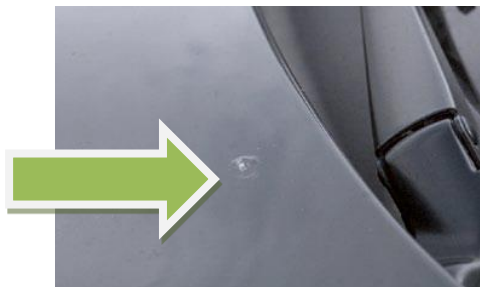
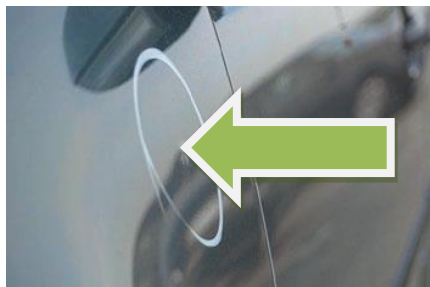
Geaccepteerd:

- Deuken met een maximale doorsnede van 2,5 cm, maximaal twee per carrosseriedeel zonder roestvorming

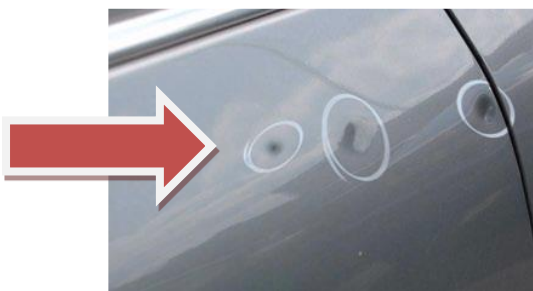
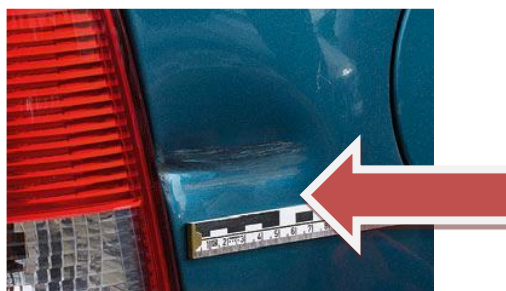
Niet geaccepteerd:

- Deuken met een doorsnede van meer 2,5 cm
- Deuken met roestvorming
- Meer dan twee deuken per carrosseriedeel
- Deuken die van binnenuit zijn ontstaan
- Hagelschade
- Onvakkundig herstelde delen
- Gebarsten zijspiegels
- Ontbrekende delen
- Niet verwijderde reclame
- Gat en beschadigingen als gevolg van demontage van accessoires

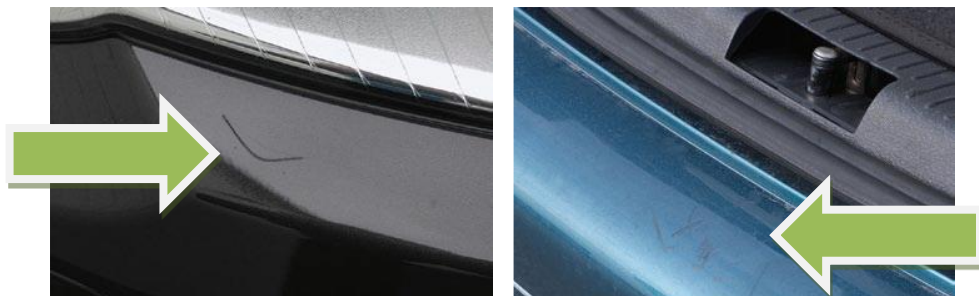
Geaccepteerd:

- Schaafplek op een bumper van maximaal 2 bij 5 cm
- Lichte schaafplekken op ongelakte stoot- en sierlijsten

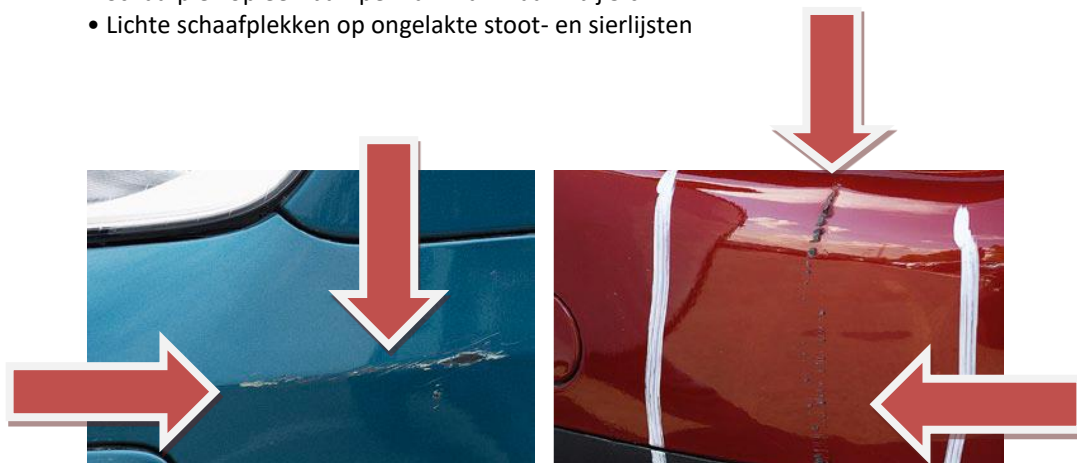
Niet geaccepteerd:

- Schaafplek op een bumper groter dan 2 bij 5 cm
- Schaafplek die niet door polijsten verdwijnt
- Scheuren of vervormingen

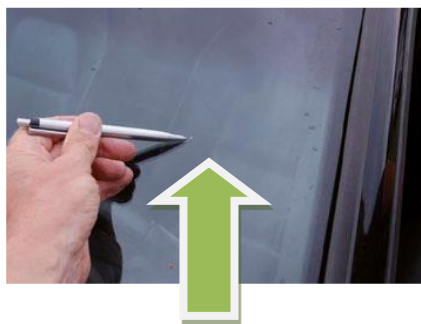
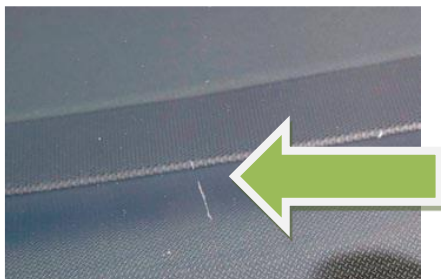
Geaccepteerd:

- Reparabele put of ster in de voorruit
- Lichte krassen

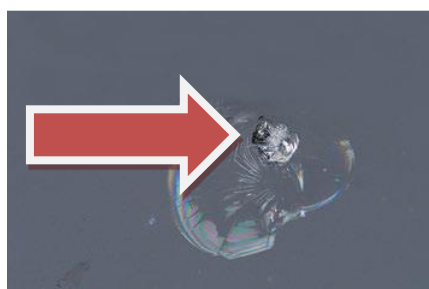
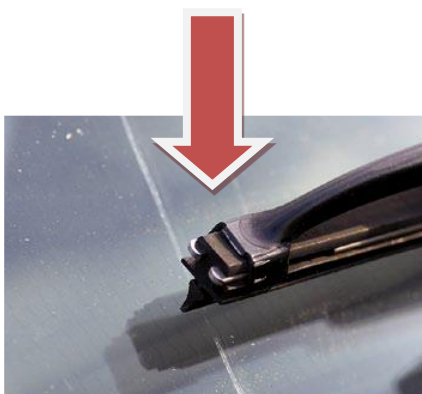
Niet geaccepteerd:

- Niet reparabele put of ster in de voorruit
- Breuken of scheuren in het glas (ook van de verlichting) als gevolg van steenslag
- Diepe krassen

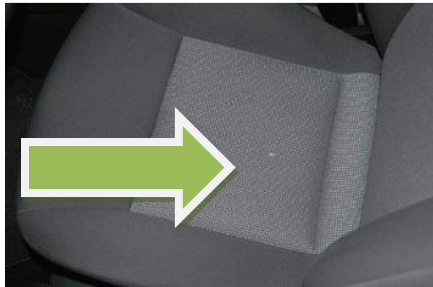
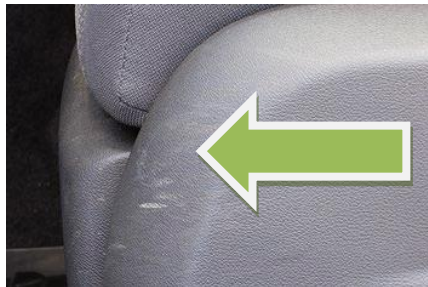
Geaccepteerd:

- Gebruik sporen als gevolg van slijtage door in- en uitstappen
- Vervorming van de zitting als gevolg van in- en uitstappen
- Beperkte ondiepe krassen en enige verkleuring dakhemel
- Schuurplekken op en verkleuring van de vloerbedekking
- Gebruiksporen op het stuur, maar niet gescheurd of doorgesleten
- Gaten in dashboard als gevolg van montage van accessoires die niet in het zicht zitten
- Lichte vlekken die door normale reiniging te verwijderen zijn

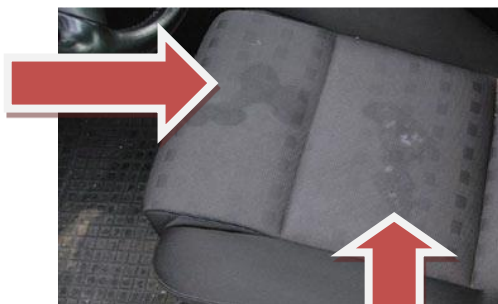
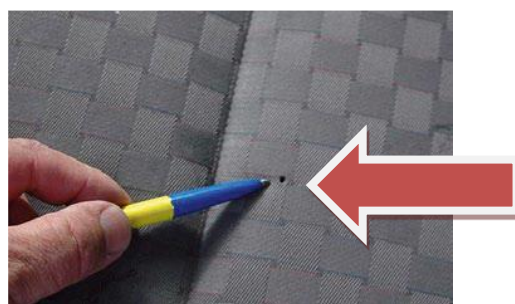
Niet geaccepteerd:

- Vlekken die met normaal reinigen niet te verwijderen zijn
- Scheuren, schroeiplekken of andere gaten in de stoel bekleding
- Scheuren in dakhemel
- Gaten in de vloerbedekking
- Gescheurd en/of versleten stuur
- Zwaar vervuild interieur
- Niet verwijderde reclame
- Vieze geur in het interieur of schimmel
- Overige slijtage aan het interieur veroorzaakt door onzorgvuldig gebruik

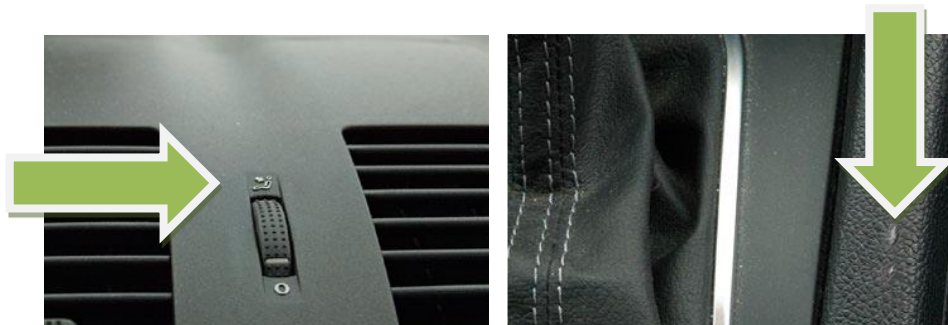
Geaccepteerd:

- Gat en lichte beschadigen in dashboard die niet in het zicht zitten

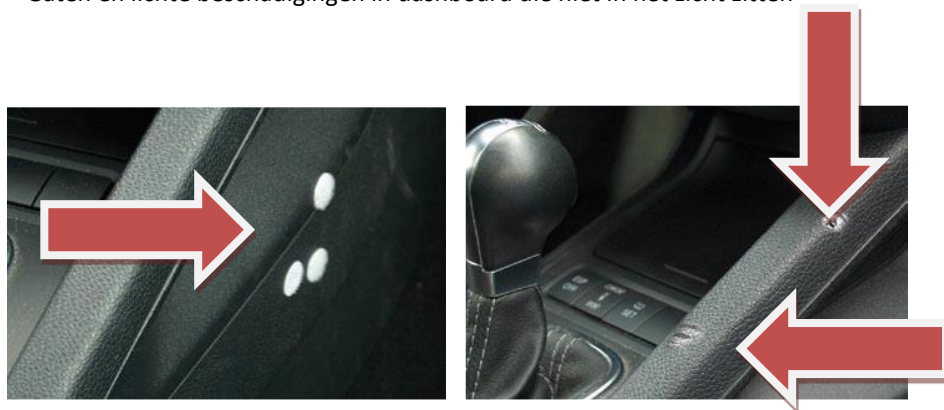
Niet geaccepteerd:

- Gat en beschadigen in dashboard die in het zicht zitten
